【 機械式立体駐車装置現状調査報告書 】

物件名 : ■■■■■マンション (2003年9月竣工)

納入機種 : 東急ネオ・トパーク(TPA型) 54車

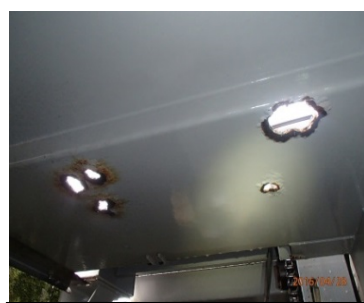
1. **パレット腐食**...今後進行しますと、車重に耐え切れず、陥没等の恐れがある為、補強工事が急務と思われれます。
2. **吊りチェーン**...屈曲不良が1か所見られますが、その他チェーンは、動作良好の為、1パレット単位での交換をお勧め致します。
3. **落下防止装置**...安全面において重要な部品の為、交換が必要です。
4. **着床ランプ**...下降定位置を表示する部品の為、交換が必要です。
5. **消火口蓋ヒンジ**...消火口蓋の開閉に支障を来す為、交換が必要です。

パレット腐食に箇所

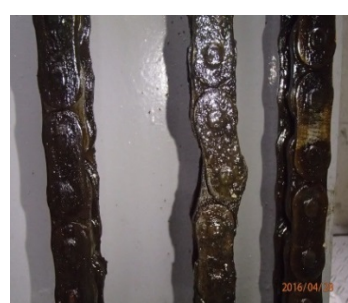
吊りチェーンキック箇所

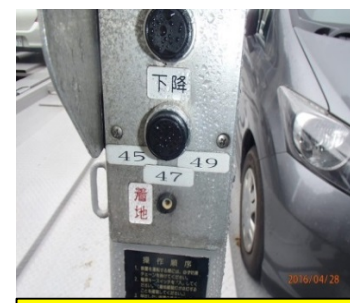
着床ランプ切れ

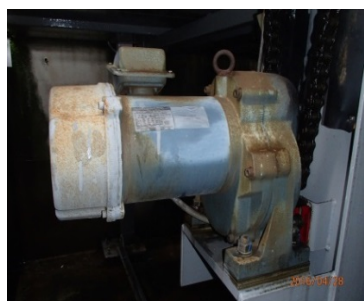
1. **昇降モーター**...異音は確認されておりますが、昇降動作に問題が無い為、様子見をさせていただきます。
継続的に、絶縁値等の測定が必要と思われれます。
状況により、交換または在庫を購入のご提案を致します。
2. **パレット後部部 隙間塞ぎ**...構造体として強度が必要な部品では無いので、様子見とさせていただきます。
腐食が進行し、開口に問題が生じた際は、交換をご提案させていただきます。

昇降モーター異音

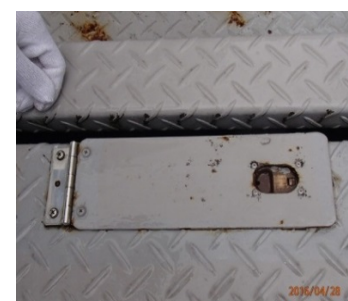
消火口ヒンジ破損箇所

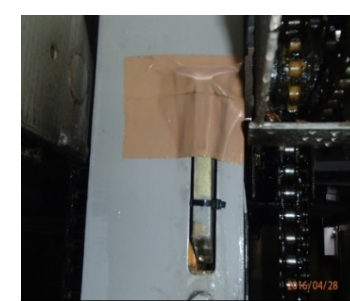
落下防止キャッチプレート固定

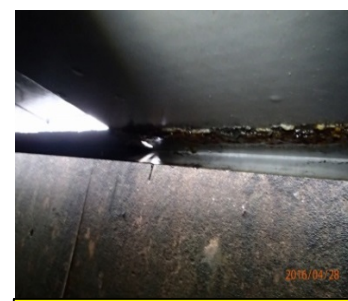
パレット隙間塞ぎ腐食箇所
